# TRÄ SOM BYGGGMATERIAL & I HÖGA BYGGNADER

# BRAND I BYGGNAD

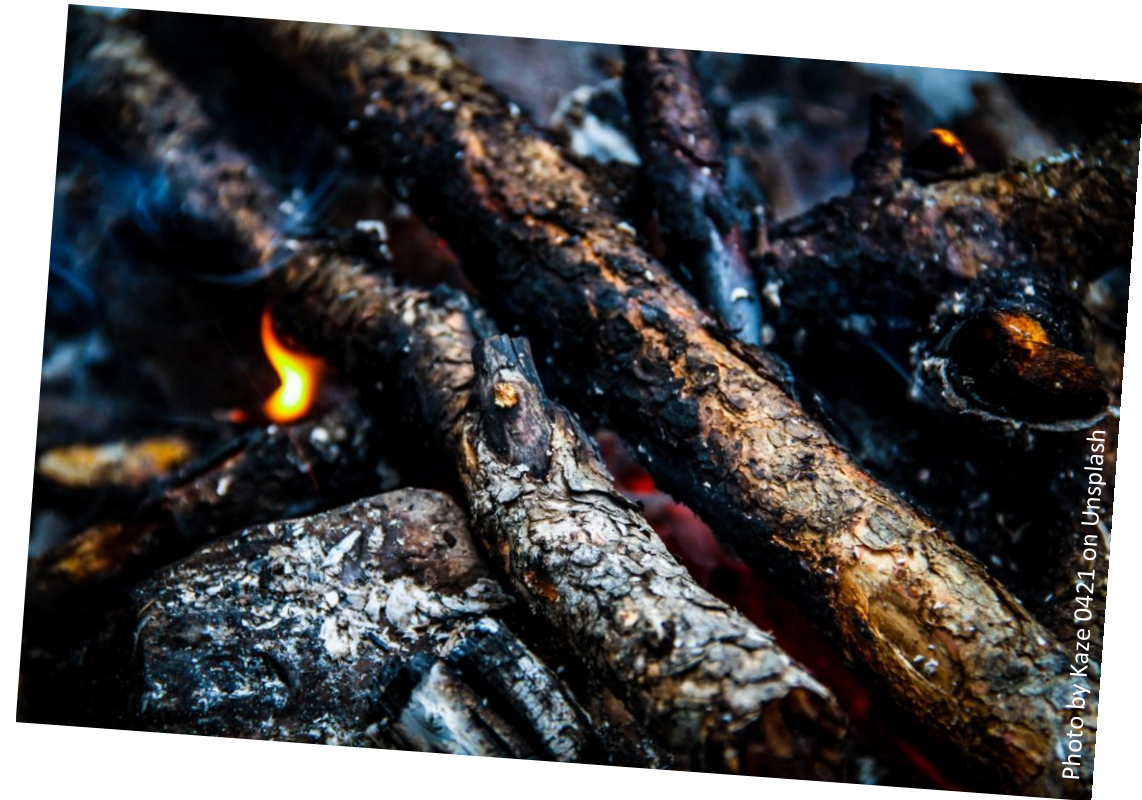
# TRÄ BRINNER

FÖRKOLNING STARTAR VID +300 °C

FÖRKOLNINGSHASTIGHET < 1 mm/min

DIMENSIONERING AV BÄRVERK – EFFEKTIVT TVÄRSNITT VID  
DIMENSIONERANDE TID  $t_R$

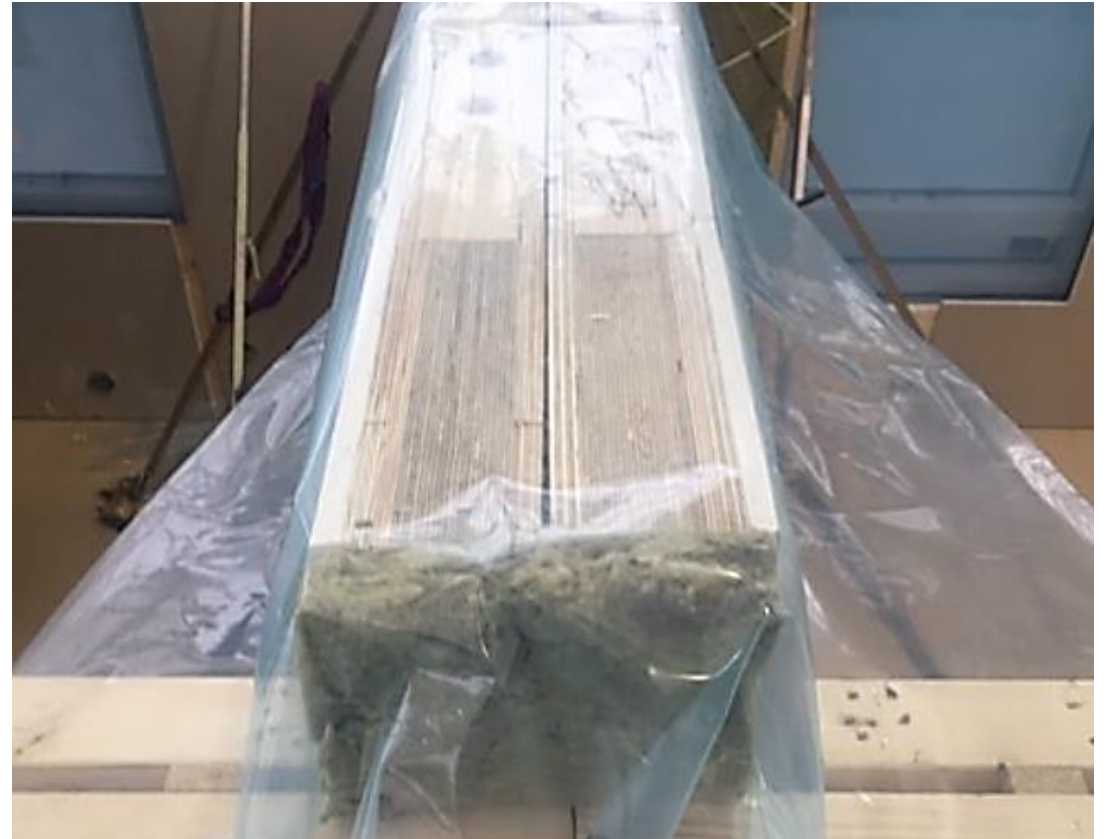
# TRÄHUS ÄR FULLA MED HÅLRUM

FÖRHINDRAR TRANSMISSION AV LJUD OCH VIBRATIONER  
TILLÅTER RÖRELSE I MATERIALET  
GENOMFÖRINGAR  
SPRIDER BRAND

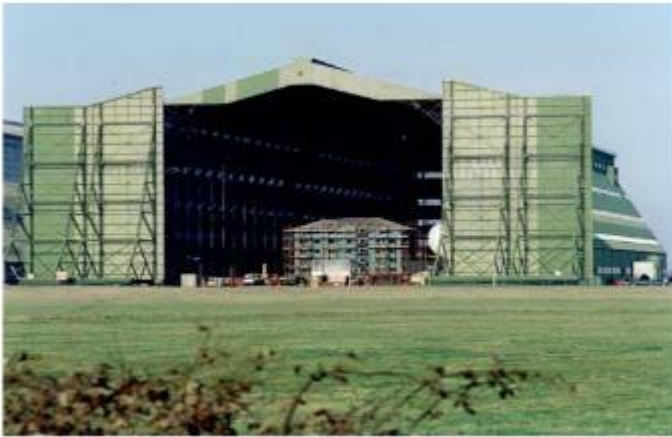
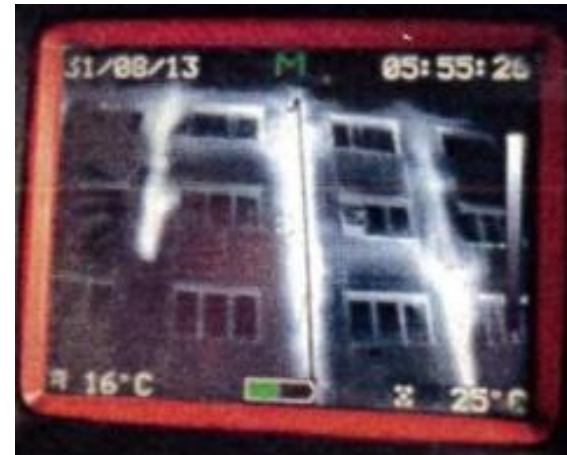
## SPALTER & HÅLRUM

- CARDINGTON 2000
- LULEÅ 2008
- UMEÅ 2013

- BRANDSPRIDNING KAN SKE VIA BRÄNNBARA SPALTER
- KAN FORSTSÄTTA LÅNG TID EFTER RUMSBRAND SLÄCKT
- SVÅRA ATT LOKALISERA OCH ANGRIPA

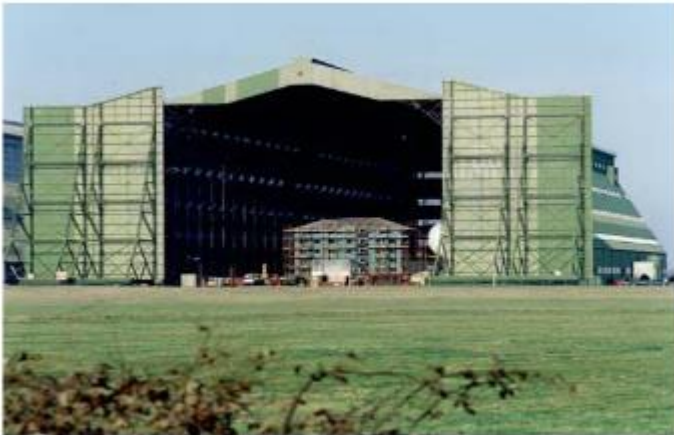
## SPALTER & HÅLRUM

- CARDINGTON 2000
- LULEÅ 2008
- UMEÅ 2013

- FREKVENTA BRANDSTOPP I HÅLRUM
- VÄRMEKAMERA
- SKÄRSLÄCKARE
